# **CAPPELLA DEL GIGLIO**

## **in S. Maria Maddalena de' Pazzi**

### **RESTAURO DELLA CAPPELLA E DELLE SUPERFICI DECORATE**

### **RELAZIONE TECNICA**

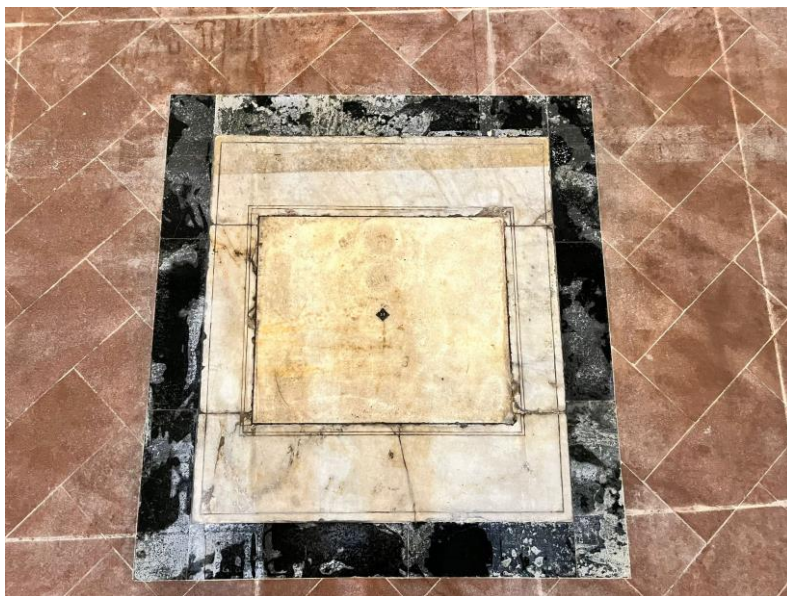
Lastra marmorea terragna con probabile accesso all'ossario

Lo stato di conservazione della lastra è mediocre in quanto presenta deposito incoerente e tracce di deposito coerente, alterazioni cromatiche concentrate soprattutto al centro della botola. Lungo i bordi interni della lastra corrispondenti all'area di apertura della botola sono presenti evidenti lacune, fessurazioni e perdite di materia. Nell'area corrispondente alla fascia in marmo nero sono presenti evidenti manifestazioni di efflorescenza salina dovuti alla presenza di umidità di risalita data la prossimità con un probabile ossario.

- Rimozione di depositi superficiali coerenti, concrezioni, incrostazioni e macchie solubili mediante accurato lavaggio delle superfici con spazzolini e spazzole di saggina, irroratori, spugne o se necessario utilizzo di reagenti mediante applicazione di impacchi;

- rimozione delle efflorescenze saline mediante applicazione di soluzione reagente per mezzo di impacchi desalinizzanti, con eventuali applicazioni di successivi impacchi estrattivi;

- fase finale di rifinitura per estrazione di residui di depositi compatti con mezzi meccanici e con strumentazioni di precisione (bisturi, apparecchio ad ultrasuoni, ecc.);

- consolidamento superficiale;
- stuccatura con malta nei casi di fessurazioni, fratturazioni, mancanze profonde massimo 3cm utilizzando una malta simile a quella originaria per composizione e granulometria;

- protezione superficiale di manufatti e monumenti in pietra per rallentarne il degrado; mediante applicazione di cere microcristalline applicate a pennello.

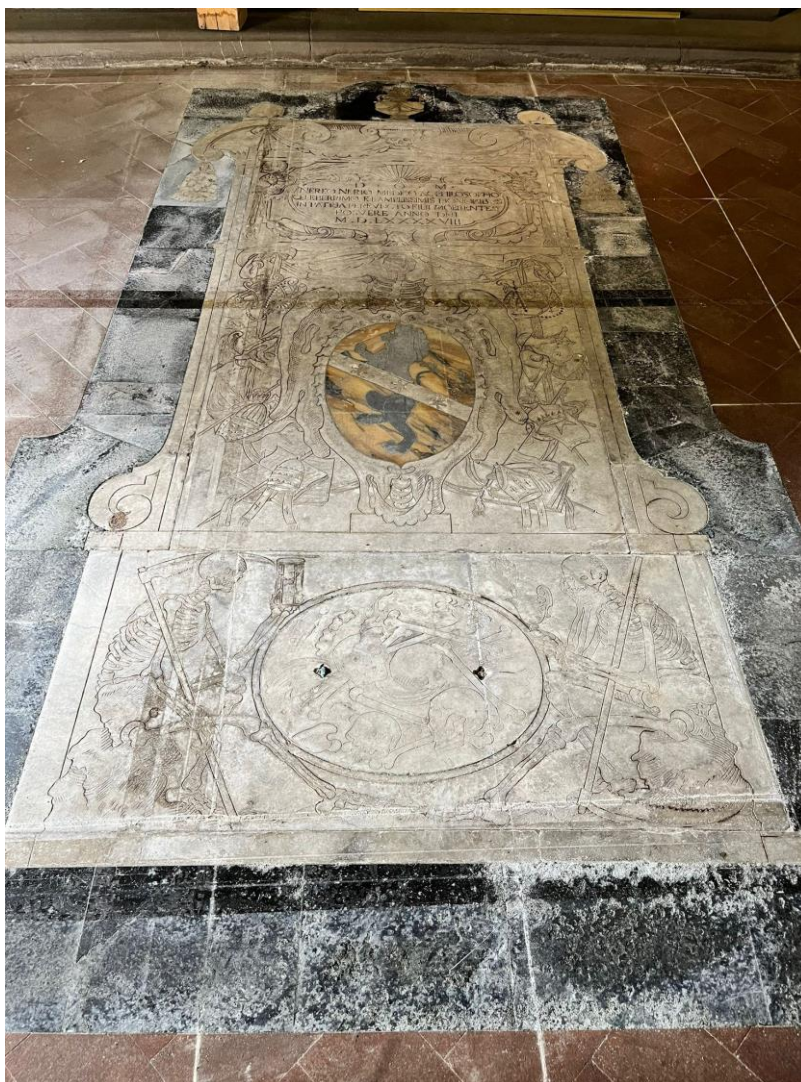
Tomba di Nereo Neri

Lo stato conservativo della lastra è discreto. La superficie presenta tracce di deposito incoerente e coerente, quest'ultimo concentrato soprattutto nelle cavità appartenenti alle incisioni. Sono visibili sbeccature e perdite di materia nelle aree di congiunzione tra le due lastre principali e fessurazioni presenti sulle lastre poste alla base della tomba. Sono presenti tracce di nastro adesivo che corrono in lunghezza e in larghezza la superficie marmorea, proseguendo sul pavimento. I maggiori fenomeni di degrado sono presenti nell'area che caratterizza la fascia di marmo nero, dove sono presenti diffusi fenomeni di efflorescenza salina con le conseguenti manifestazioni di distacco e polverulenza della materia.

- Rimozione di depositi superficiali coerenti, concrezioni, incrostazioni e macchie solubili mediante accurato lavaggio delle superfici con spazzolini e spazzole di saggina, irroratori, spugne o se necessario utilizzo di reagenti mediante applicazione di impacchi;
- rimozione delle efflorescenze saline mediante applicazione di soluzione reagente per mezzo di impacchi desalinizzanti, con eventuali applicazioni di successivi impacchi estrattivi;
- consolidamento superficiale;
- stuccatura con malta nei casi di fessurazioni, fratturazioni, mancanze profonde massimo 3cm utilizzando una malta simile a quella originaria per composizione e granulometria;
- protezione superficiale di manufatti e monumenti in pietra per rallentarne il degrado mediante applicazione di cere microcristalline applicate a pennello.

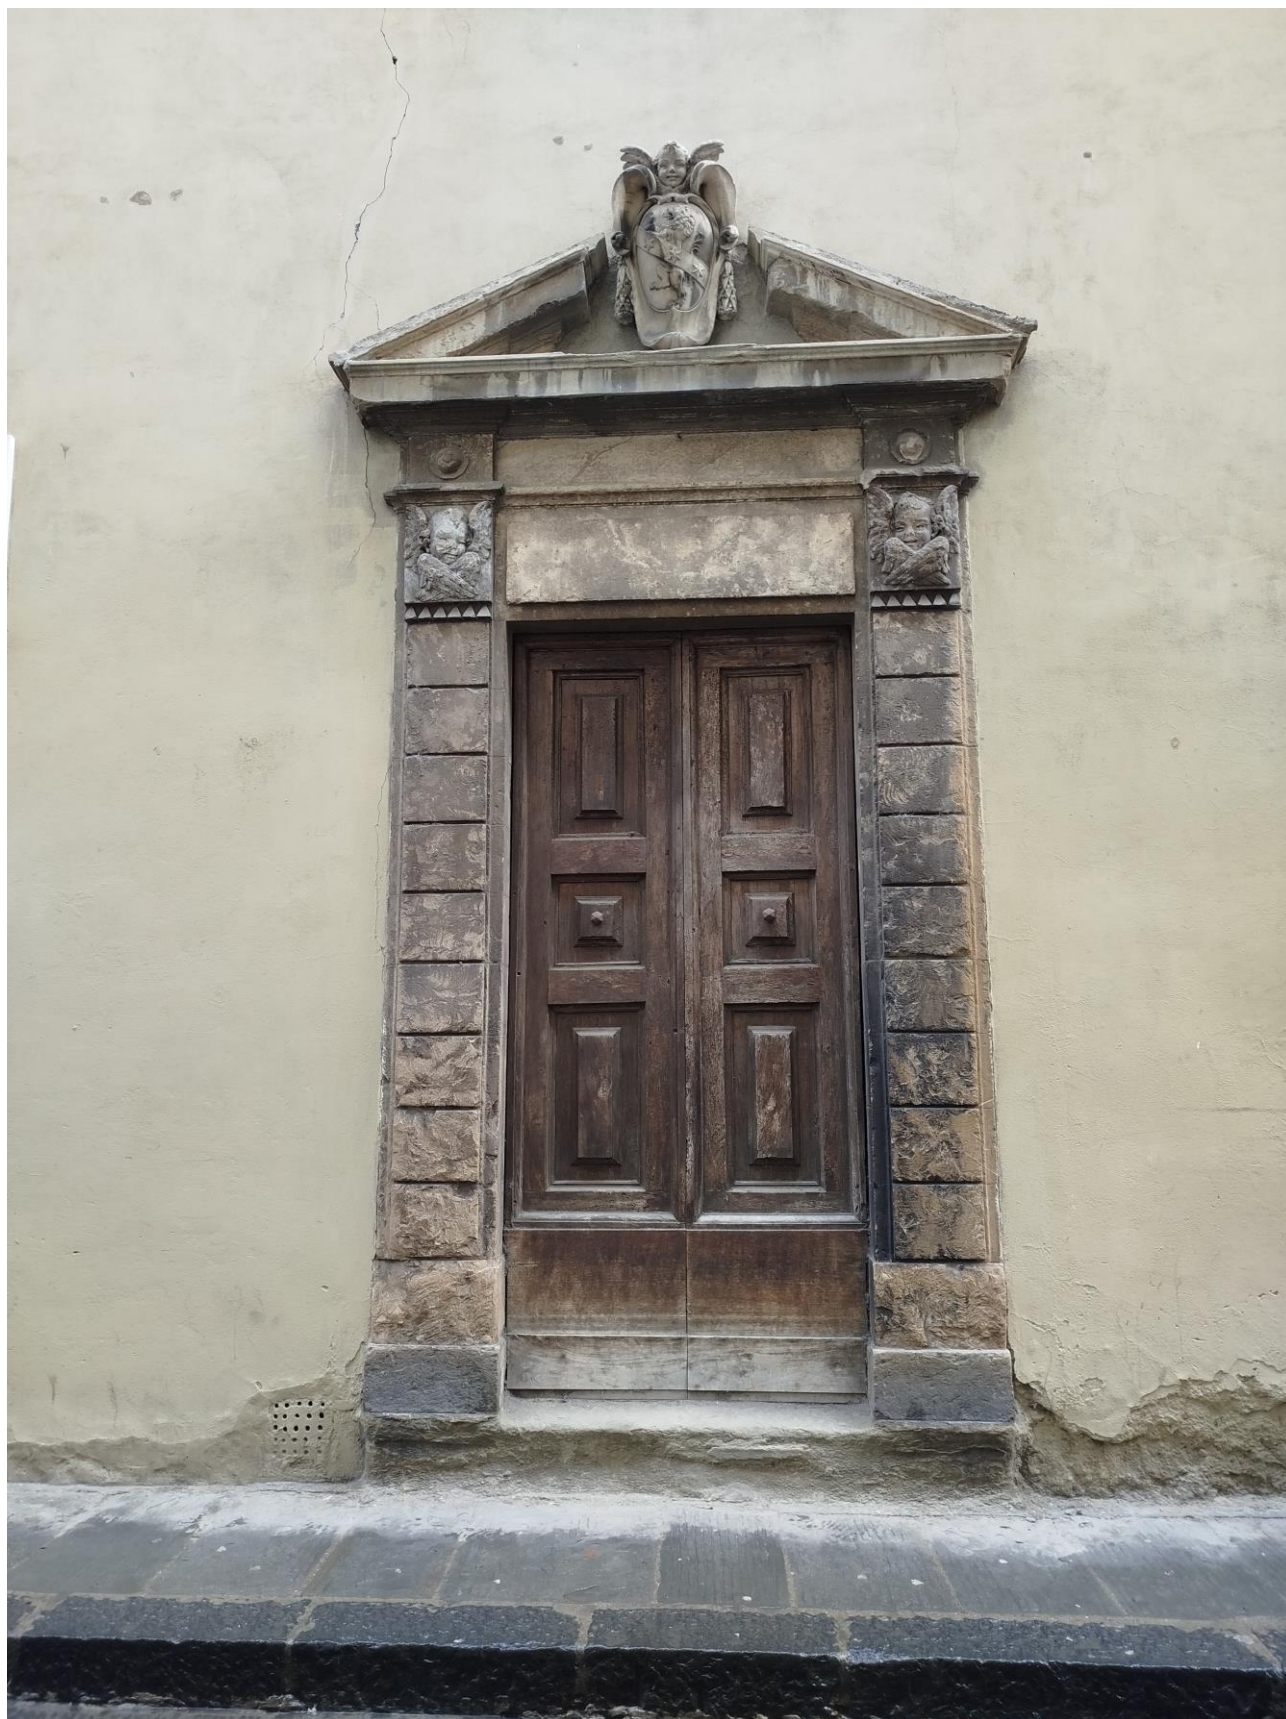
Portale parete F lato strada

Lo stato di conservazione della cornice in pietra forte e marmo è mediocre. I principali fenomeni di degrado in cui è incorsa l'opera sono dovuti a:

- agenti atmosferici;
- probabili interventi precedenti;
- mancanza di interventi manutentivi recenti.

La superficie è coperta da uno strato di deposito incoerente (polvere, particellato atmosferico, guano, probabili fenomeni di attacchi biodeteriogeni ormai devitalizzati) e coerente, dovuto soprattutto alla presenza di croste nere concentrate prevalentemente nei sottosquadri.

Lo stemma marmoreo presenta segni di dilavamento e croste nere. La cornice del timpano presenta segni di dilavamento, croste nere e fenomeni di erosione e perdita di materia lungo i bordi, certamente più esposti ai fenomeni atmosferici. Le aree terminali del timpano spezzato sono state integrate durante un intervento precedente, per cui sarà necessario verificare le condizioni e la tenuta delle stuccature.

Gli altorilievi delle paraste quali rosette e angeli cherubini presentano fenomeni di erosione, esfoliazione, perdita di modellato, alterazione cromatica. La superficie dei conci sottostanti presenta anch'essa fenomeni di erosione, esfoliazione superficiale e alterazione cromatica, queste ultime dovute probabilmente alla applicazione di un fissativo protettivo/consolidante effettuata durante un intervento precedente.

La superficie frontale del gradino ha perso completamente il suo modellato, presentando fenomeni di polverulenza ed erosione.

- rimozione dei depositi superficiali incoerenti tramite l'utilizzo di pennelli a setole morbide e aspirazione;
- revisione statica ed estetica delle stuccature di restauro;

- rimozione meccanica dei depositi coerenti e incoerenti;
- rimozione dei depositi coerenti mediante reagenti applicati per mezzo di impacco di pasta di cellulosa e/o argille assorbenti;

- Consolidamento superficiale della pietra, mediante trattamento riaggregante, eseguito a pennello e siringhe, di silicato d'etile e/o nanosilice o altro prodotto idoneo;

- Consolidamento di fratture, distacchi del marmo e degli elementi in pietra forte.  
L'operazione di riadesione sarà eseguita mediante resina epossidica bicomponente tixotropica applicata a spatola, a pennello o per iniezione; Se necessario, previa realizzazione dei relativi fori di alloggiamento, saranno inserite barre filettate in acciaio inox o di vetroresina, di diametro di 3/4mm e di lunghezza a misura (non superiore a 5cm).

- stuccatura delle fessurazioni e delle aree aggettanti a rischio di esposizione agli agenti atmosferici;
- eventuale ricostruzione di piccole porzioni di cornici e dei volumi di elementi figurativi (rosetta);

- eventuale ricostruzione di piccole porzioni di cornici al fine di ricostituire una unità di lettura dell'elemento architettonico;
- Stuccature di micro/macrofratture della pietraforte tramite malte idonee e a basso contenuto di sali caricate con polvere di pietra e sabbie silicee selezionate *ad hoc*;

- reintegrazione pittorica di tutte le stuccature e di tutte le zone dove sono presenti discontinuità cromatiche tali da essere causa di disturbo nella lettura della *texture*;

- trattamento protettivo dello stemma in marmo mediante applicazione di una miscela di organosilossani oligomeri previo test di assorbimento o altro prodotto idoneo;

- trattamento protettivo e consolidante della pietra forte mediante applicazione di ammonio fosfato per mezzo di impacco a base di pasta di cellulosa o altro prodotto idoneo.

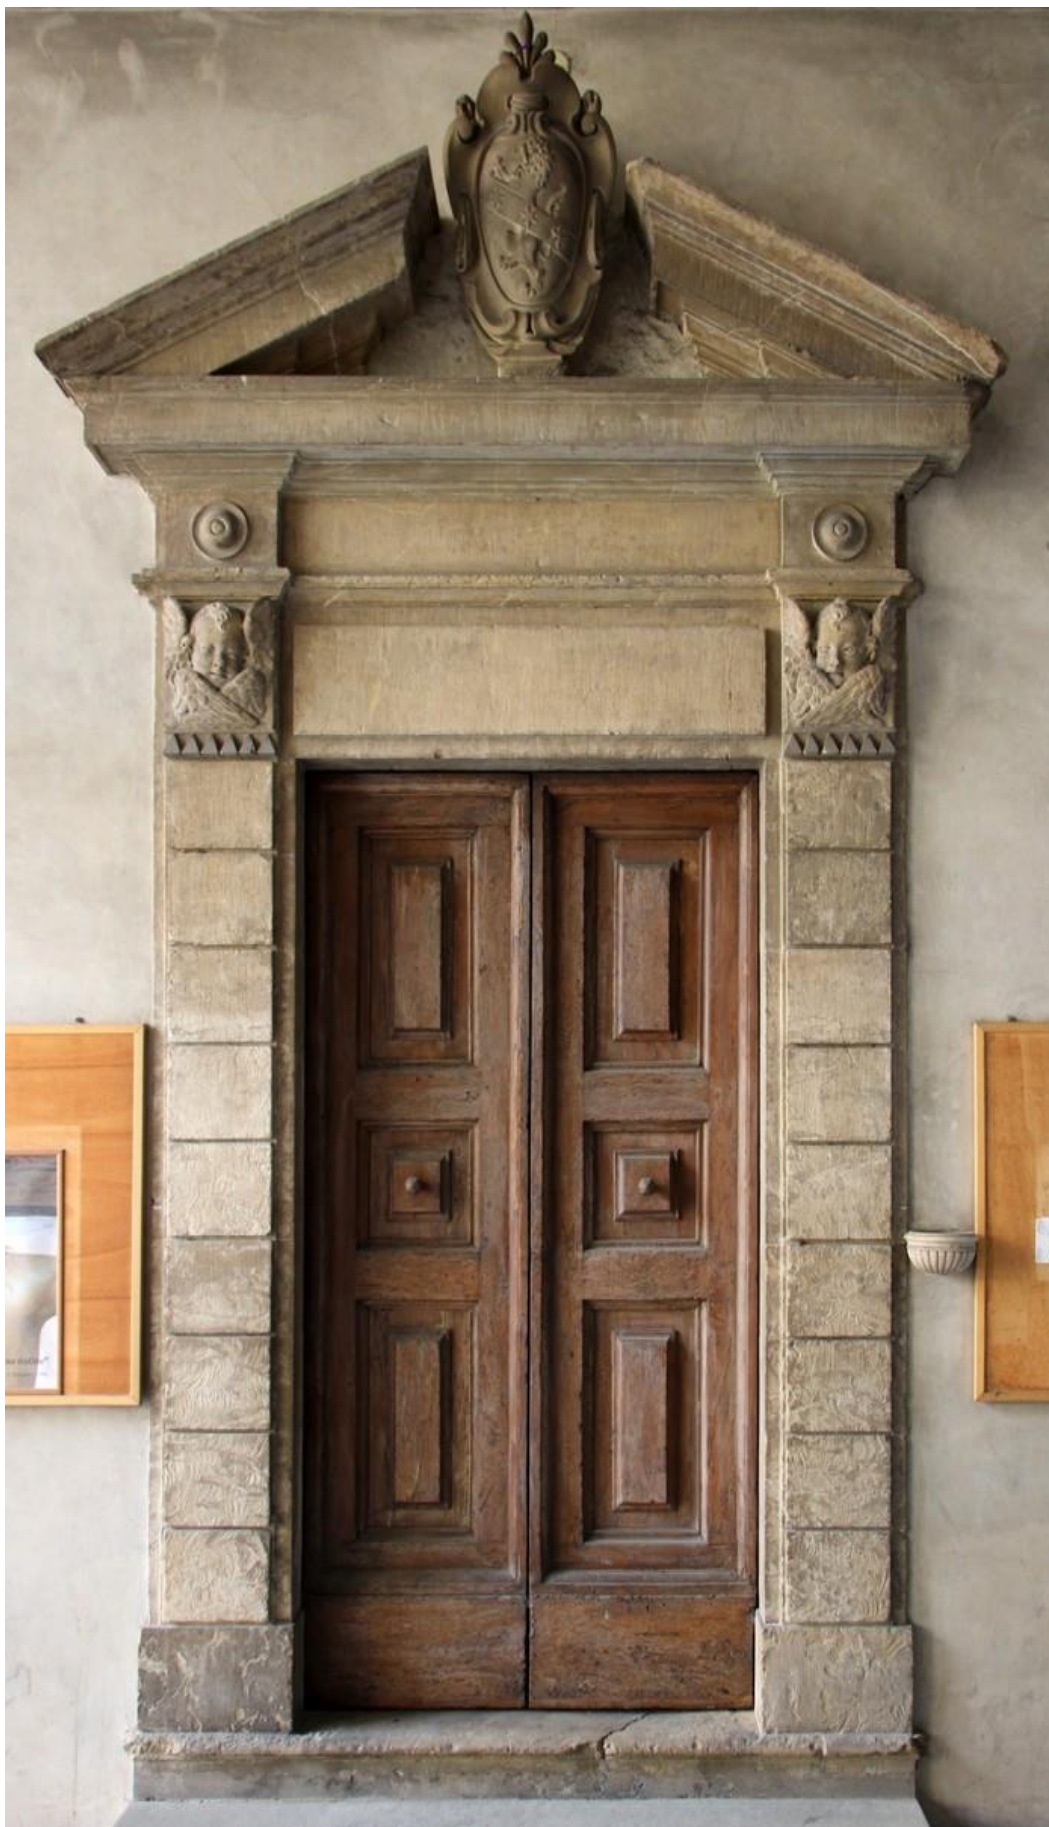
Portale parete A lato cieco/vestibolo (ingresso originario)

Lo stato di conservazione della cornice in pietra forte e marmo è discreto, in quanto, trovandosi in un ambiente semiconfinato è stata meno soggetta agli attacchi degli agenti atmosferici. I principali fenomeni di degrado in cui è incorsa l'opera sono dovuti a:

La superficie è coperta da uno strato di deposito incoerente (polvere, particolato atmosferico) e coerente, dovuto soprattutto alla presenza di croste nere concentrate prevalentemente nei sottosquadri.

Le aree più aggettanti della cornice timpanata spezzata coincidenti con i bordi delle modanature più esterne, sono caratterizzate da mancanza di materia (angolo superiore timpano destro, cornice trabeazione e gradino) e erosione.

Alterazioni cromatiche evidenti sono presenti nei motivi piramidali sottostanti i cherubini e nel concio di base in basso a sinistra, dovute principalmente alla presenza di croste nere. Le principali soluzioni di continuità che possono portare a rischio di rottura la pietra sono le aree dove sono presenti le venature. Un fessurazione di taglio trasversale è presente sul gradino.

- rimozione dei depositi superficiali incoerenti tramite l'utilizzo di pennelli a setole morbide e aspirazione;
- rimozione meccanica dei depositi coerenti e incoerenti;

- rimozione dei depositi coerenti mediante reagenti applicati per mezzo di impacco di pasta di cellulosa e/o argille assorbenti;
- Consolidamento superficiale della pietra, mediante trattamento riaggregante, eseguito a pennello e siringhe, di silicato d'etile e/o nanosilice o altro prodotto idoneo;

- stuccatura delle fessurazioni e delle aree aggettanti a rischio di caduta;
- eventuale ricostruzione di piccole porzioni di cornice e dei volumi di elementi figurativi (angolo timpano destro);

- eventuale ricostruzione di piccole porzioni di materia al fine di ricostituire una unità di lettura dell'elemento architettonico (gradino);
- Stuccature di micro/macrofratture della pietraforte tramite malte idonee e a basso contenuto di sali caricate con polvere di pietra e sabbie silicee selezionate *ad hoc*;

- reintegrazione pittorica di tutte le stuccature e di tutte le zone dove sono presenti discontinuità cromatiche tali da essere causa di disturbo nella lettura della *texture*;

- trattamento protettivo e consolidante della pietra forte mediante applicazione di ammonio fosfato per mezzo di impacco a base di pasta di cellulosa o altro prodotto idoneo.

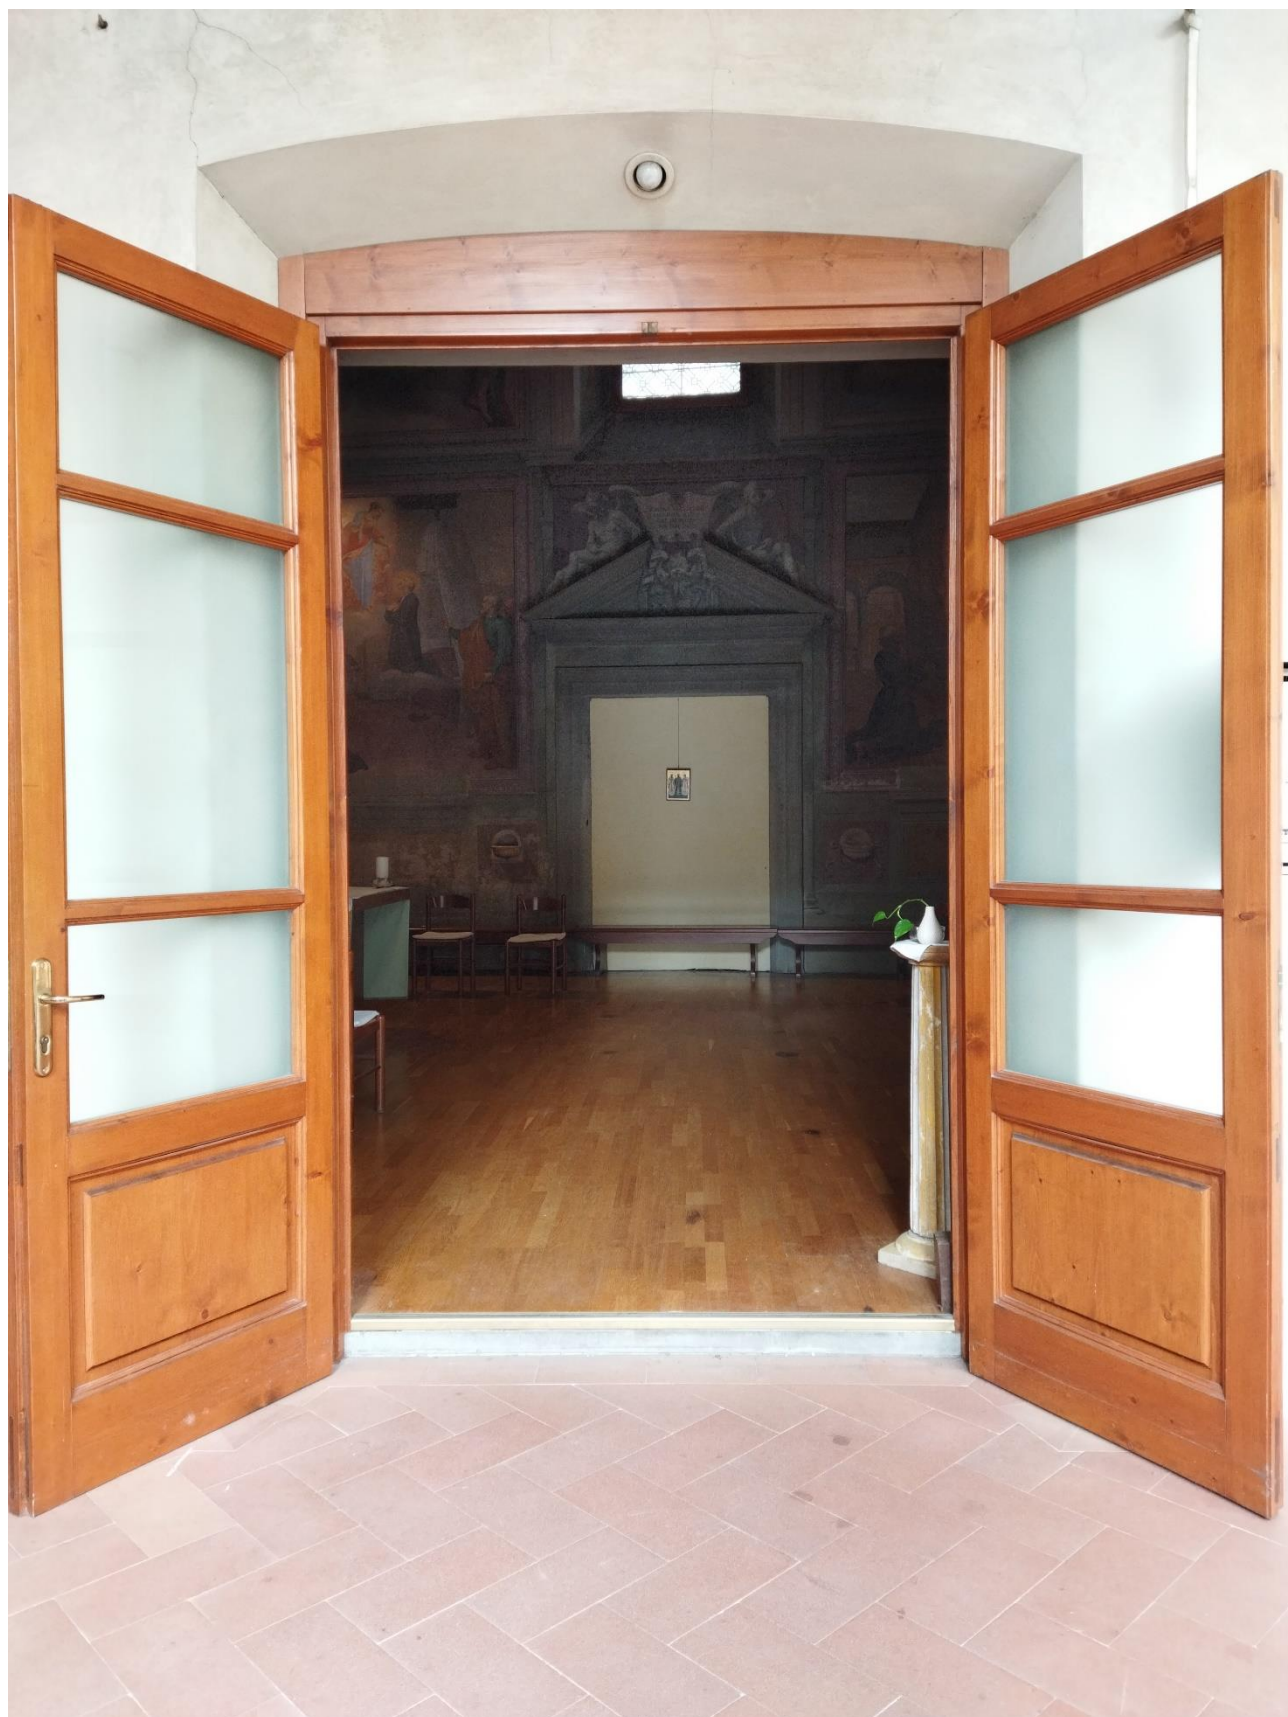
Infisso lato chiostro

L'intervento prevede: sostituzione di vetri esistenti con vetri trasparenti 6.7 con pellicola interna; rimozione degli incassi e modifica per renderlo idoneo ad accogliere il nuovo vetro; rimontaggio con ricostruzione di cornici dove non sono più adatte; rimozione dei depositi superficiali incoerenti mediante utilizzo di pennellesse a setola morbida, scartavetratura superficiale a mano per la rimozione delle superfici instabili della vernice; oliatura dei meccanismi di apertura e chiusura; stuccatura ove necessario; impregnazione con soluzione di permetrina/azaconazolo in etere di petrolio al fine di inibire attacchi di insetti e funghi; verniciatura a mano con una mano di impregnante; carteggiatura di aggrappaggio; verniciatura a mano con una mano di fondo all'acqua.
