## CAPPELLA DEL GIGLIO\_SANTA MARIA MADDALENA DEI PAZZI

**OGGETTO:** Firenze, Cappella del Giglio nel complesso di Santa Maria Maddalena de' Pazzi. Lavori di restauro della cappella e delle superfici decorate. Variante in corso d'opera e suppletiva (ai sensi dell'art. 15, art. 120, art. 5 dell'All. II 14 e art. 8 dell'all. I. 2 del D. Lgs. 36/2023). Relazione tecnica di restauro redatta dalla Funzionaria restauratrice dott.ssa Irene Biadaoli.

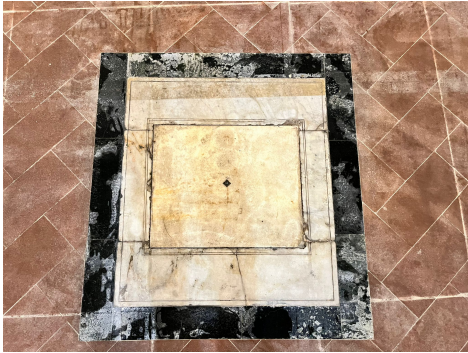
Lastr  
a marmorea terragna con probabile accesso  
all'ossario

Lo stato di conservazione della lastra è mediocre in quanto presenta deposito incoerente e tracce di deposito coerente, alterazioni cromatiche concentrate soprattutto al centro della botola. Lungo i bordi interni della lastra corrispondenti all'area di apertura della botola sono presenti evidenti lacune, fessurazioni e perdite di materia. Nell'area corrispondente alla fascia in marmo nero sono presenti evidenti manifestazioni di efflorescenza salina dovuti alla presenza di umidità di risalita data la prossimità con un probabile ossario.

- Rimozione di depositi superficiali coerenti, concrezioni, incrostazioni e macchie solubili mediante accurato lavaggio delle superfici con spazzolini e spazzole di saggina, irroratori, spugne o se necessario utilizzo di reagenti mediante applicazione di impacchi;

- rimozione delle efflorescenze saline mediante applicazione di soluzione reagente per mezzo di impacchi desalinizzanti, con eventuali applicazioni di successivi impacchi estrattivi;

- fase finale di rifinitura per estrazione di residui di depositi compatti con mezzi meccanici e con strumentazioni di precisione (bisturi, apparecchio ad ultrasuoni, ecc.);

- stuccatura con malta nei casi di fessurazioni, fratturazioni, mancanze profonde massimo 3cm utilizzando una malta simile a quella originaria per composizione e granulometria;

- protezione superficiale di manufatti e monumenti in pietra per rallentarne il degrado; mediante applicazione di cere microcristalline applicate a pennello.

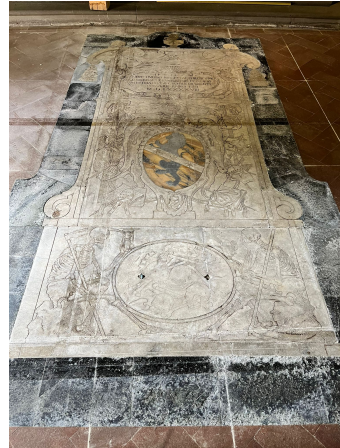
Tomba di Nereo Neri

Lo stato conservativo della lastra è discreto. La superficie presenta tracce di deposito incoerente e coerente, quest'ultimo concentrato soprattutto nelle cavità appartenenti alle incisioni. Sono visibili sbeccature e perdite di materia nelle aree di congiunzione tra le due lastre principali e fessurazioni presenti sulle lastre poste alla base della tomba. Sono presenti tracce di nastro adesivo che corrono in lunghezza e in larghezza la superficie marmorea, proseguendo sul pavimento. I maggiori fenomeni di degrado sono presenti nell'area che caratterizza la fascia di marmo nero, dove sono presenti diffusi fenomeni di efflorescenza salina con le conseguenti manifestazioni di distacco e polverulenza della materia.

- Rimozione di depositi superficiali coerenti, concrezioni, incrostazioni e macchie solubili mediante accurato lavaggio delle superfici con spazzolini e spazzole di saggina, irroratori, spugne o se necessario utilizzo di reagenti mediante applicazione di impacchi;
- rimozione delle efflorescenze saline mediante applicazione di soluzione reagente per mezzo di impacchi desalinizzanti, con eventuali applicazioni di successivi impacchi estrattivi;
- stuccatura con malta nei casi di fessurazioni, fratturazioni, mancanze profonde massimo 3cm utilizzando una malta simile a quella originaria per composizione e granulometria;
- protezione superficiale di manufatti e monumenti in pietra per rallentarne il degrado mediante applicazione di cere microcristalline applicate a pennello.

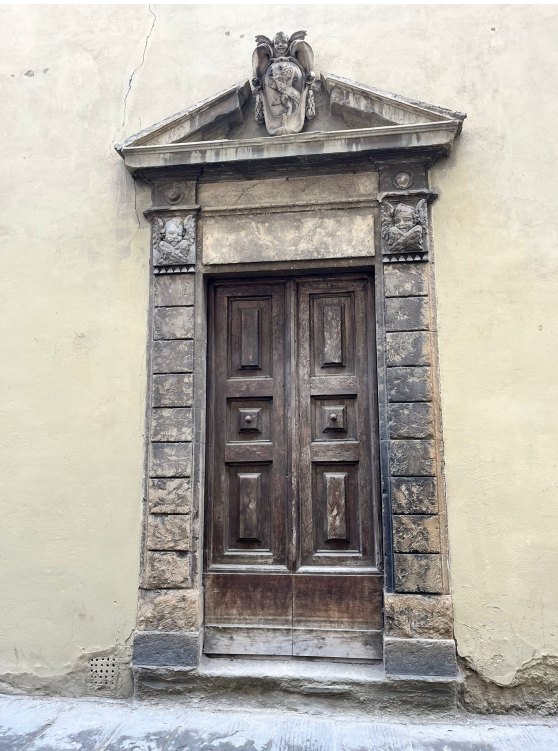
Portale parete F lato strada

I portali si presentano entrambi in discreto stato di conservazione. Il principale fenomeno di degrado è dato dalla vernice ossidata e alterata per cui è visibile una patina biancastra diffusa su tutta la superficie. La materia presenta segni di usura, sollevamento della vernice, graffi e abrasioni diffuse.

- rimozione dei depositi superficiali incoerenti tramite l'utilizzo di pennelli a setole morbide e aspirazione;
- esecuzione di saggi di pulitura con solventi idonei a individuare il prodotto più adatto a rimuovere la vernice alterata
- rimozione della vernice e del mordente alterato;
- stuccatura delle abrasioni e delle piccole lacune;
- impregnazione con soluzione di permetrina/azaconazolo in etere di petrolio al fine di inibire attacchi di insetti e funghi;
- stesura di una o più mani di una finitura protettiva idonea;

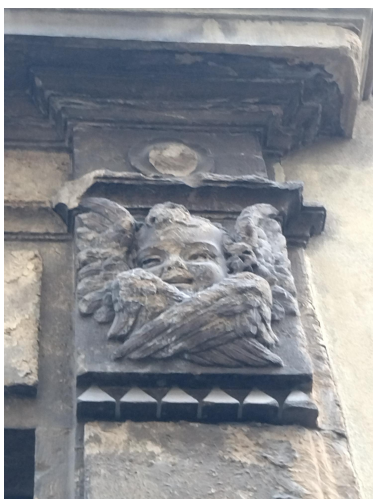
Gli altorilievi delle paraste quali rosette e angeli cherubini presentano fenomeni di erosione, esfoliazione, perdita di modellato, alterazione cromatica. La superficie dei conci sottostanti presenta anch'essa fenomeni di erosione, esfoliazione superficiale e alterazione cromatica, queste ultime dovute probabilmente alla applicazione di un fissativo protettivo/consolidante effettuata durante un intervento precedente.

Part.fenomeni di degrado altorilievo  
angelo cherubino parete F lato strada

- stuccatura delle fessurazioni e delle aree aggettanti a rischio di esposizione agli agenti atmosferici;
- eventuale ricostruzione di piccole porzioni di cornice e dei volumi di elementi figurativi (rosetta);

- ricostruzione di piccole porzioni di cornici al fine di ricostituire una unità di lettura dell'elemento architettonico;
- Stuccature di micro/macrofratture della pietraforte tramite malte idonee e a basso contenuto di sali caricate con polvere di pietra e sabbie silicee selezionate *ad hoc*;

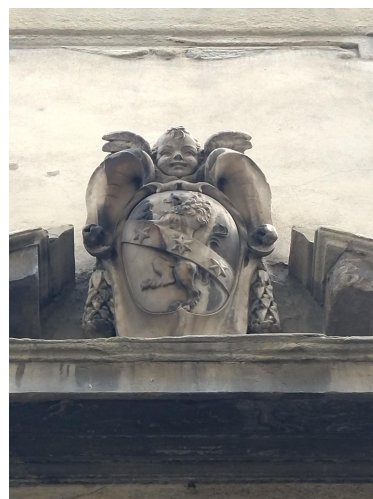
Lo stemma marmoreo presenta segni di dilavamento e croste nere. La cornice del timpano presenta segni dilavamento, croste nere e fenomeni di erosione e perdita di materia lungo i bordi, certamente più esposti ai fenomeni atmosferici. Le aree terminali del timpano spezzato sono state integrate durante un intervento precedente, per cui sarà necessario verificare le condizioni e la tenuta delle stuccature.

Part.fenomeni di degrado stemma  
marmoreo lato strada

- trattamento protettivo dello stemma in marmo mediante applicazione di una miscela di organosilossani oligomeri previo test di assorbimento;
- trattamento protettivo e consolidante della pietra forte mediante applicazione di diammonio fosfato per mezzo di impacco a base di pasta di cellulosa.
