# **CAPPELLA DEL GIGLIO**

## **in S. Maria Maddalena de' Pazzi**

### **RESTAURO DELLA CAPPELLA E DELLE SUPERFICI DECORATE**

### **RELAZIONE TECNICA**

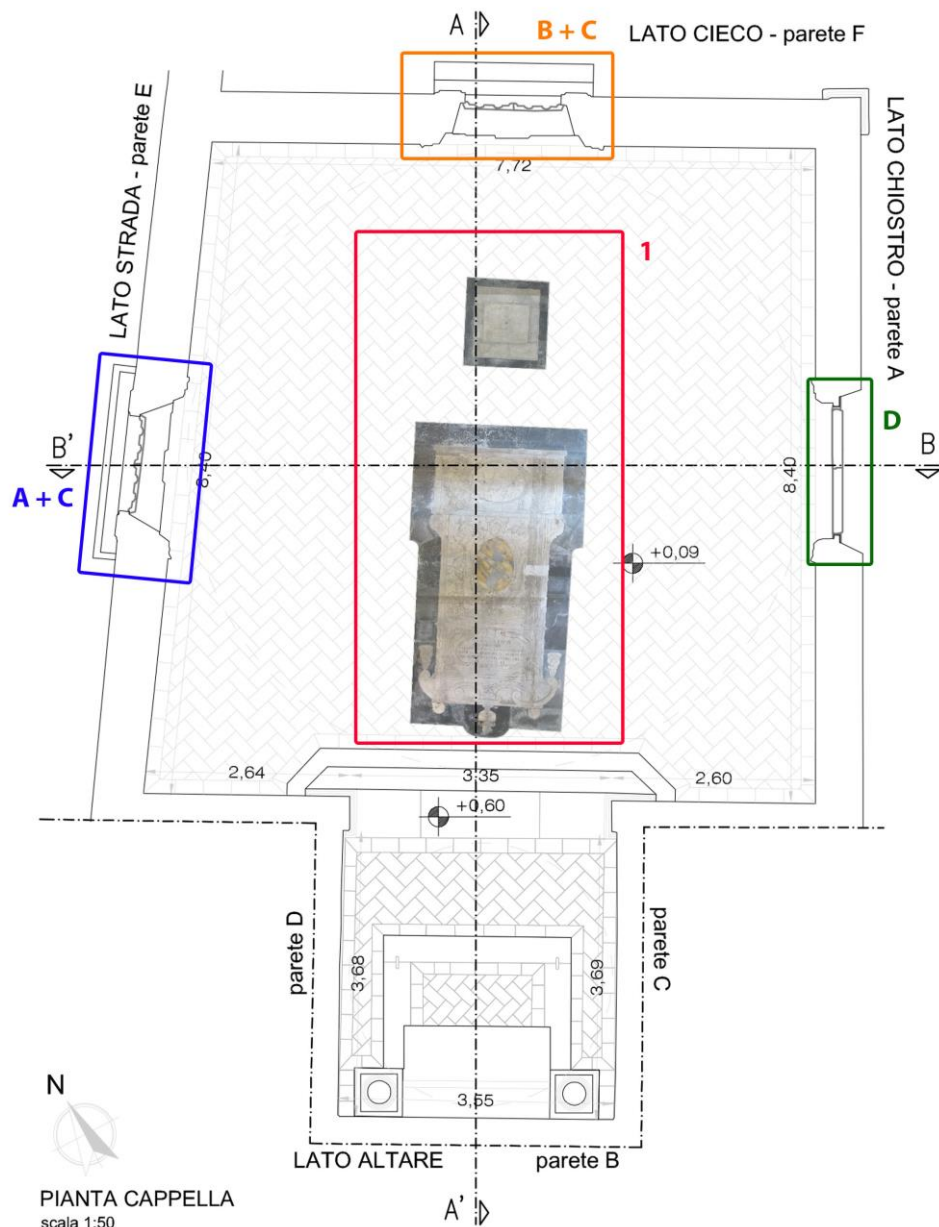
### Localizzazione degli interventi

**1 Restauro lastre tombali in pietra**

**A + C Restauro cornice lapidea e portale ligneo**
