## CAPPELLA DEL GIGLIO\_SANTA MARIA MADDALENA DEI PAZZI

**OGGETTO:** Firenze, Cappella del Giglio nel complesso di Santa Maria Maddalena de' Pazzi. Lavori di restauro della cappella e delle superfici decorate. Variante in corso d'opera e suppletiva (ai sensi dell'art. 15, art. 120, art. 5 dell'All. II 14 e art. 8 dell'all. I. 2 del D. Lgs. 36/2023). Relazione tecnica di restauro redatta dalla Funzionaria restauratrice dott.ssa Irene Biadaoli.

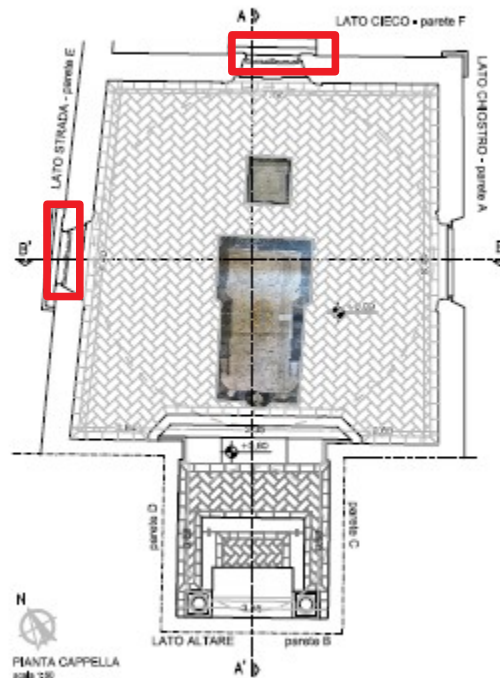
Ubicazione portali lignei

La proposta di intervento riguarda il portone ligneo di accesso alla cappella (lato cieco parete F), il portone ligneo che accede alla strada (lato strada parete E) e due lastre tombali scoperte al momento della rimozione del pavimento di recente apposizione.
